# הבית באגם הפארק הלאומי ברמת גן

שנת בניה: 1963

תיק תיעוד

הבית באגם  
פארק לאומי  
רמת-גן

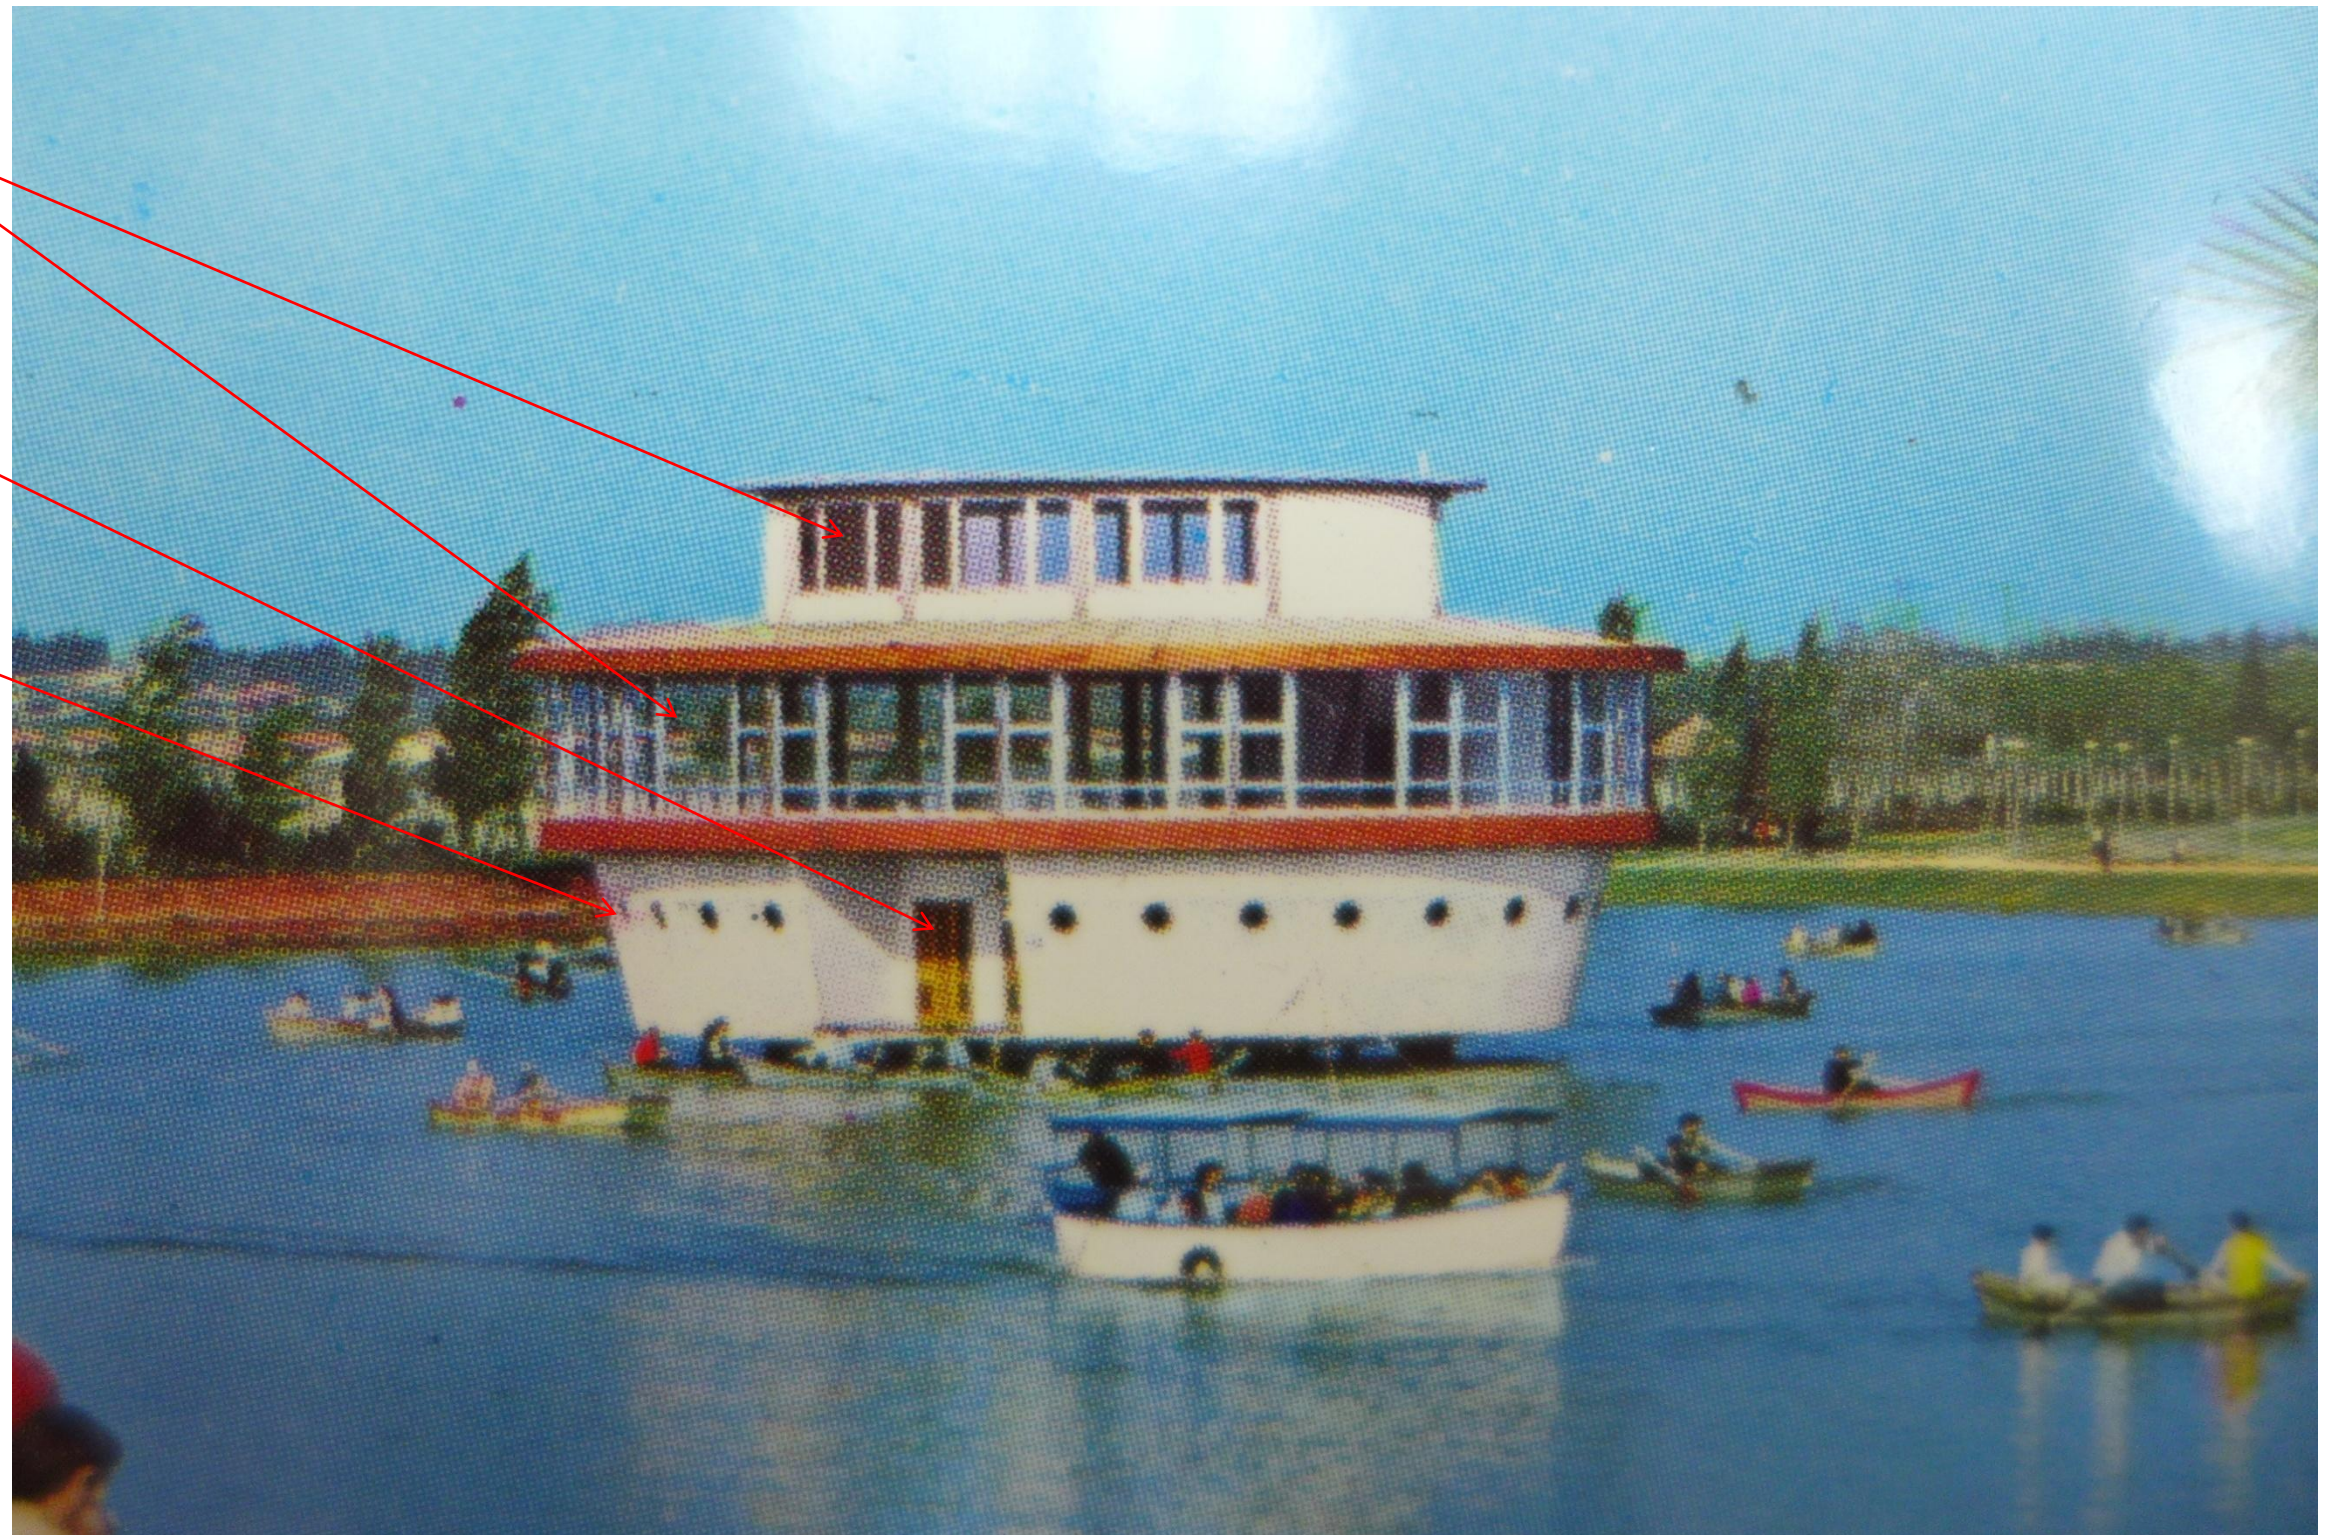
ניתן לראות את החזית האחורית של המבנה המקורי - קומת הקרקע דמוית אוניה, עם חלונות עגולים בכל היקפה. דלתות השירות עם תריסי עץ, ניתן בצילום זה לראות את החלוקה המקורית של החלונות בקומות א' ו-ב'

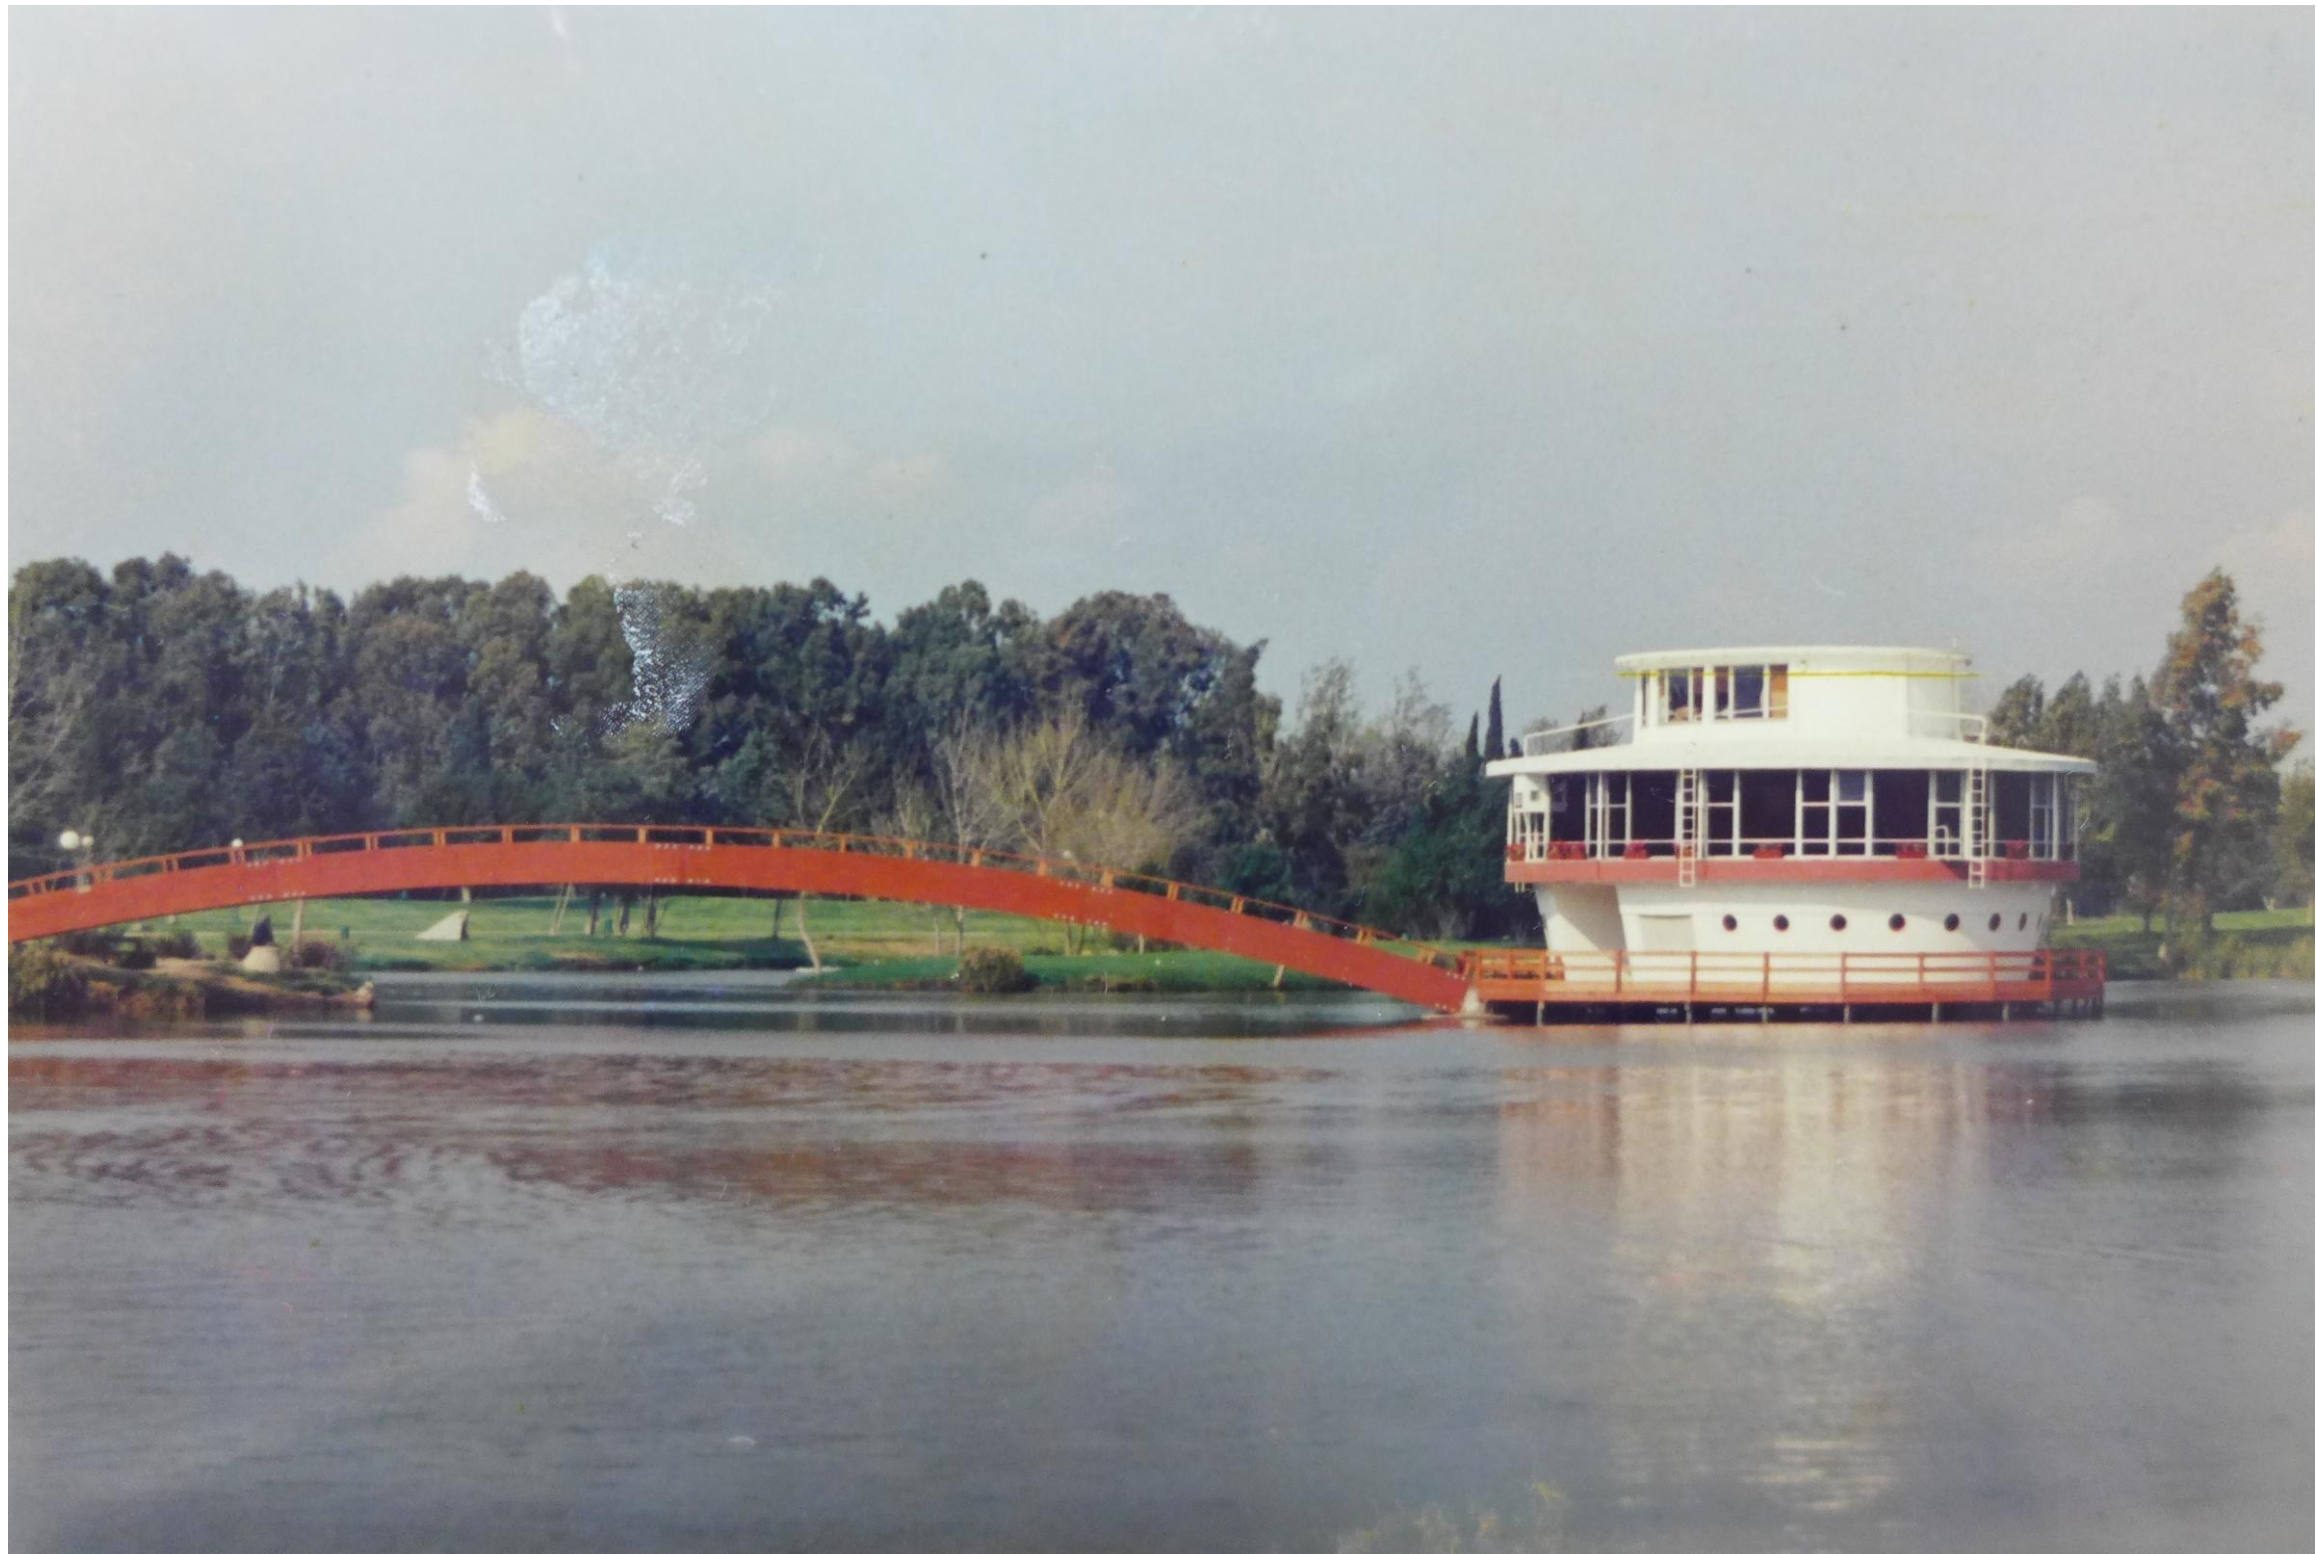
בשנת 1985, לאחר כ-12 שנים שהמבנה לא היה פעיל, המבנה שופץ ושונה משמעותית. נבנה גשר עץ ודק צר המקיף את חלקו, הכניסה הועברה מהחזית המזרחית לחזית המערבית, קומת הקרקע שונתה בהתאם ונפתחו בה חלונות גדולים במקום החלונות העגולים הקטנים. נוספו סולמות בחזיתות הבנין, כנראה בעקבות דרישה של כיבוי אש. בקומה א' נפתח אולם ארועים.

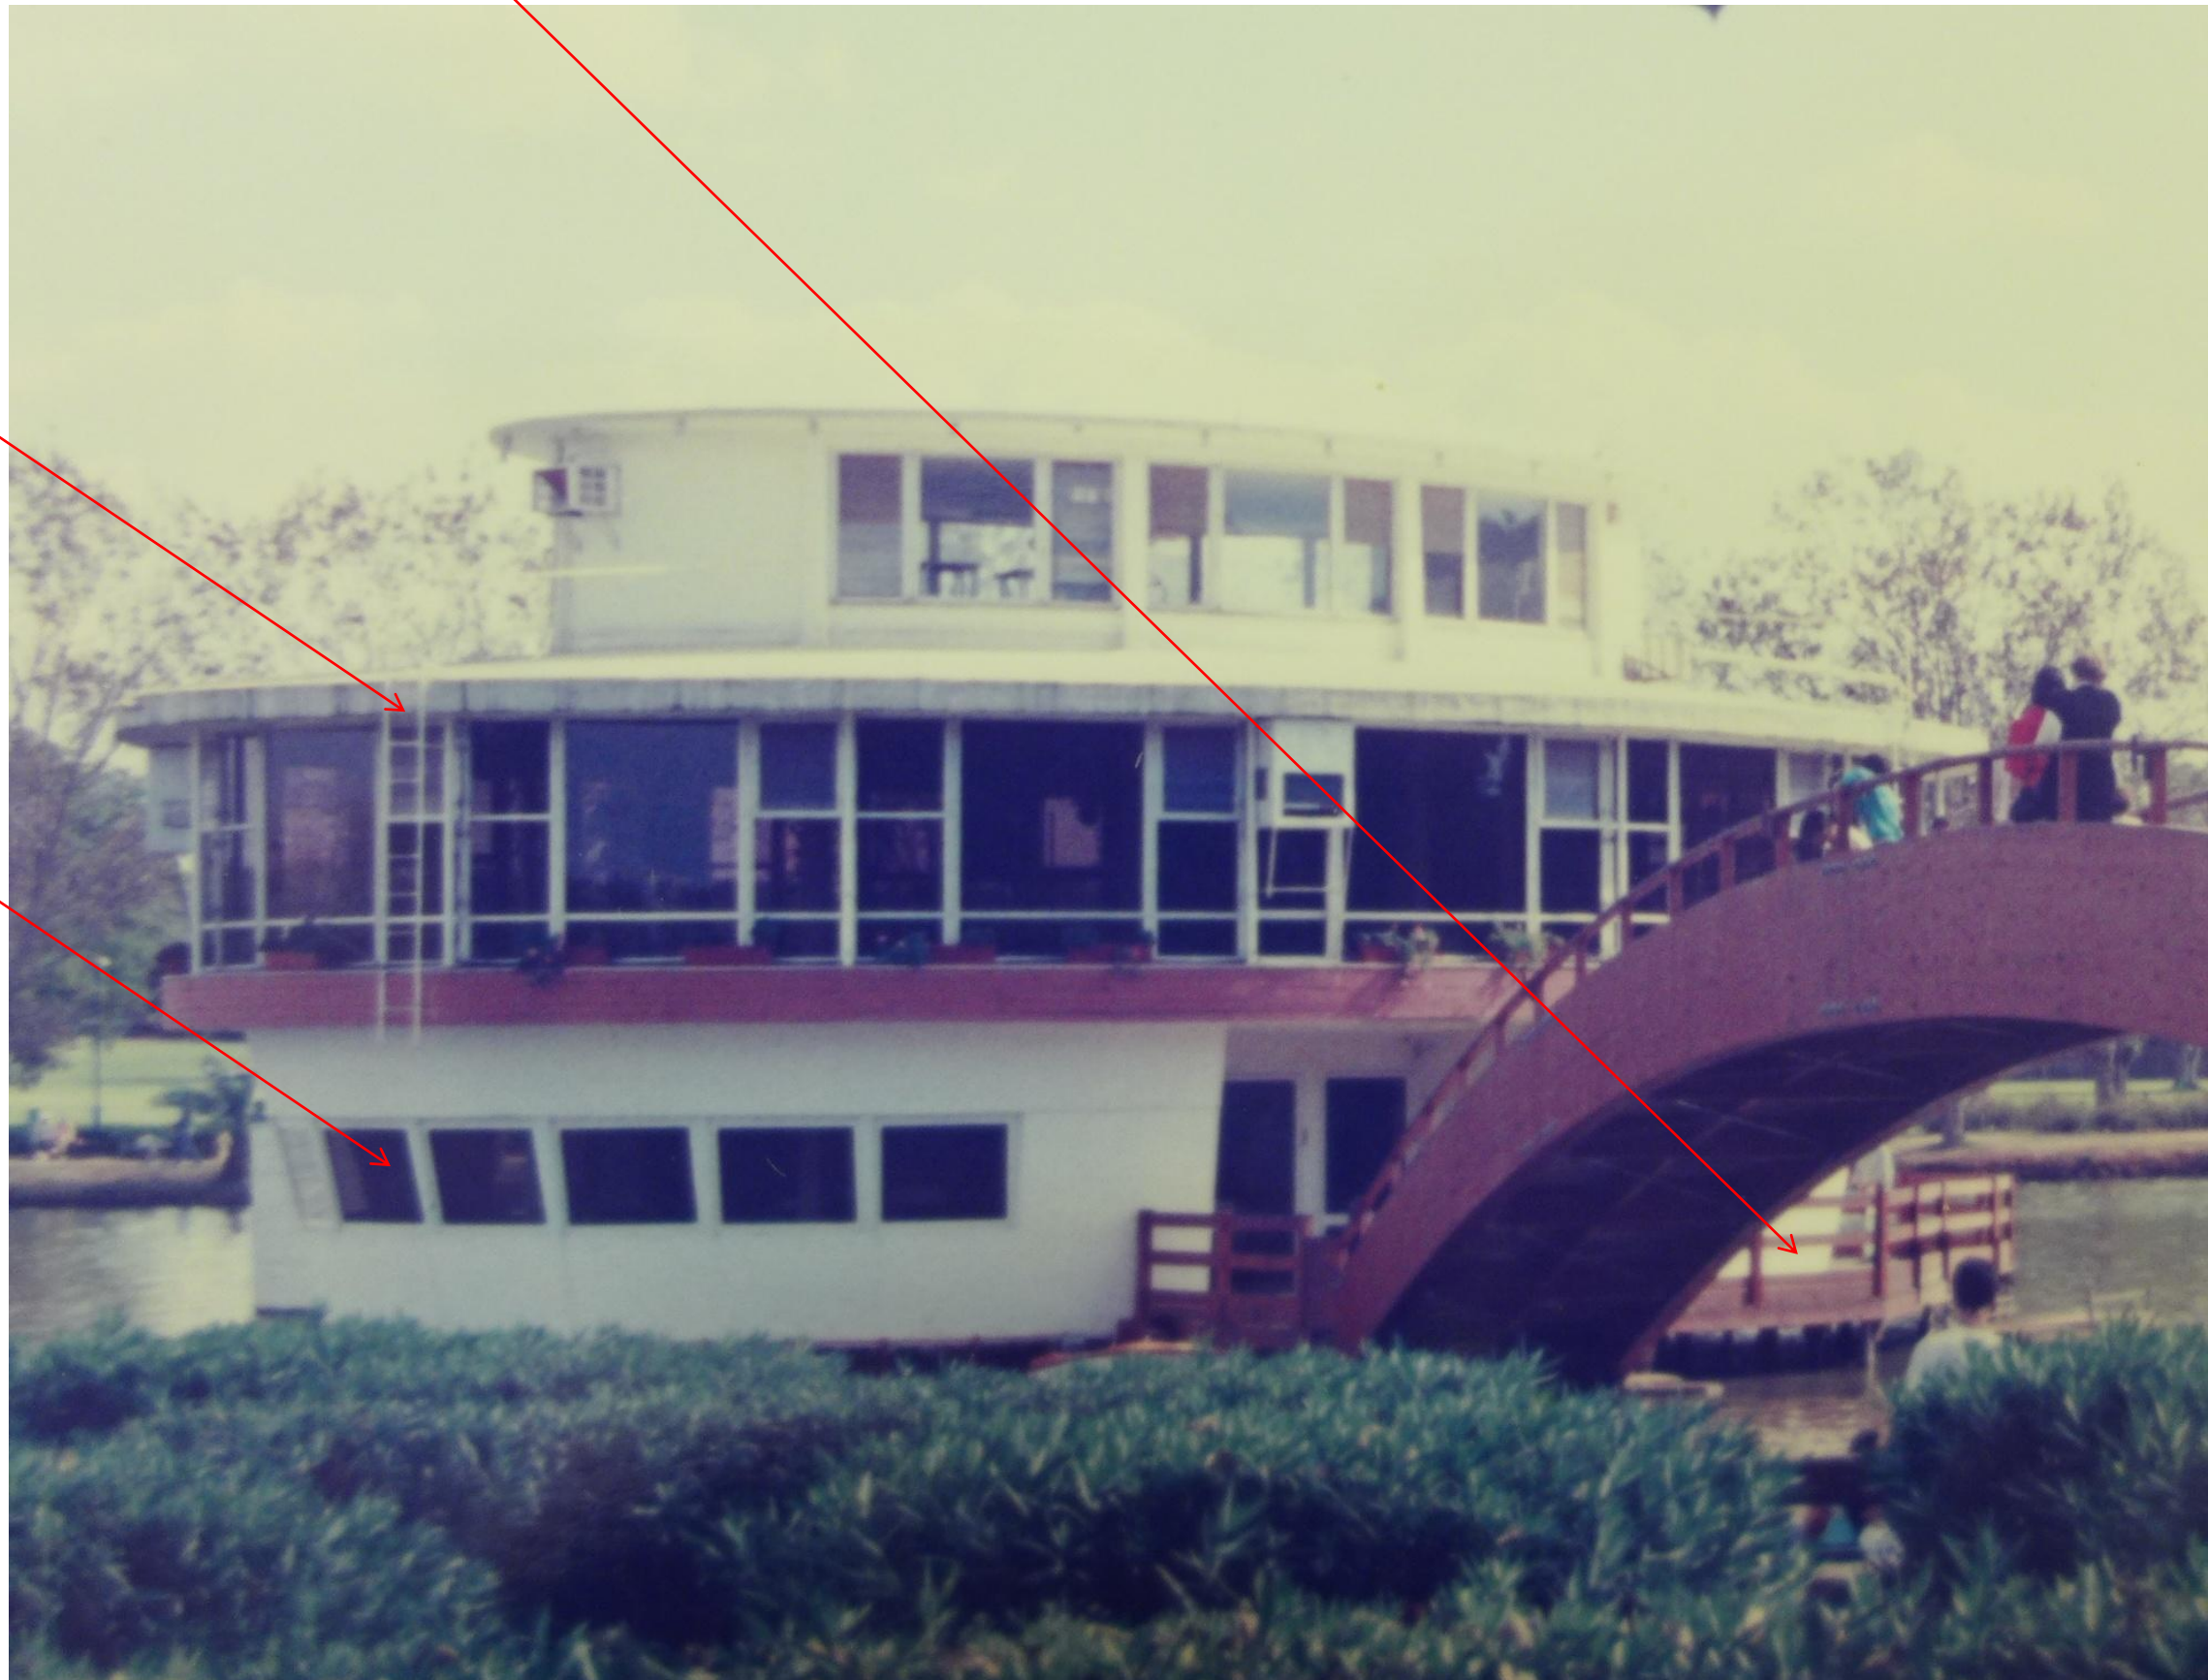
מבט על חזית צפון מזרחית, תאריך לא ידוע, לאחר שנת 1985  
מקור: ארכיון בית אברהם קריניצי

ניתן לראות בתמונה זו את הפתחים החדשים שנפתחו בחזית שהיתה בעבר חזית הכניסה. ואת קצה הדק שנבנה כדרך מילוט והגיע עד דלת היציאה האחורית.
